# A/B Arkitektvej

Sagsnr. 0001.1

A/B Arkitektvej  
Arkitektvej 12-18  
1967 Frederiksberg C

Drifts- og vedligeholdelsesplan: A/B Arkitektvej

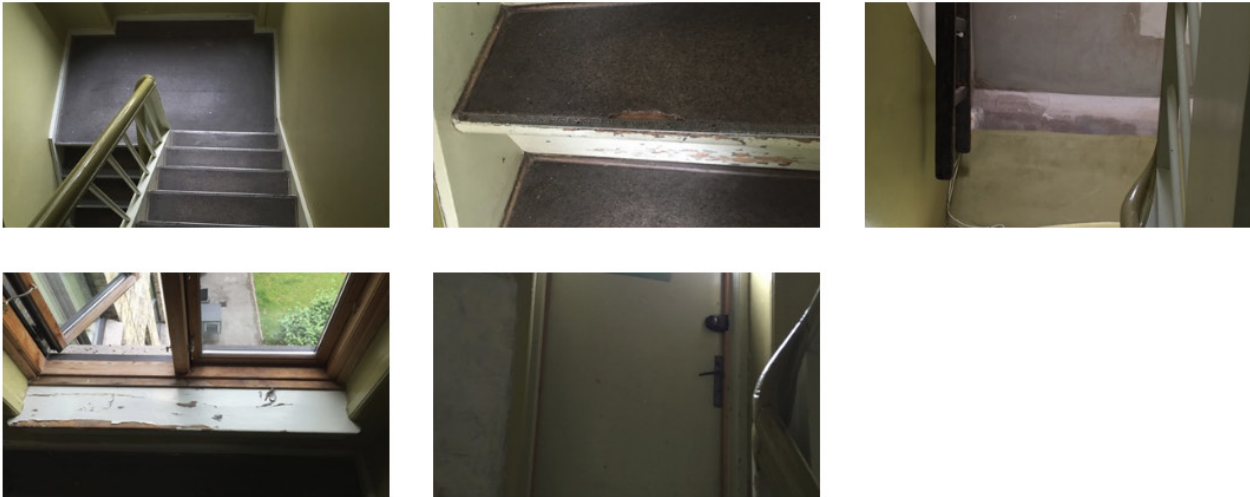
Ejendommen er forsynet med 2 bitrapper som går fra kælder til spidsloft(via loftslem). Overflader: Vægge er pudsede og malerbehandlet. Håndlister, vanger, balustre, stødtrin osv. er malet i højglans. Belægninger på trin er linoleum med forkantslister i aluminium. Lofter er pudset og malet/kalket. Døre er malede fyldningsdøre af træ. Overflader er generelt medtaget og trænger til fornyelse. Ved løbende vedligeholdelse kan der ses bort fra leve

Bagtrapperne er nedslidte og skal total istandsættes. Linoleum og forkantslister udskiftes. Enkelte steder skal der laves opretning af trin. Malerbehandling på træværk slibes ned og malerbehandles på ny. Løs puds på vægge og lofter bankes ned, pudes og males igen.

Ved løstsiddende pudsede arealer eller revner over 2 mm. afhugges puds. Dårlige fuger kradses ud og omfuges og pudspartier pudes op igen med form og struktur som eksisterende. Det sikres at overgang mellem ny og eksisterende puds er glat. Mørtel til pudsning og fugning skal være C100/400 Løs maling fjernes, overflader vaskes i grundrens og alle overflader malerbehandles med farve og udtryk jf. foreningens ønsker. I prisen er regnet med samme farvesætning som eksisterende.

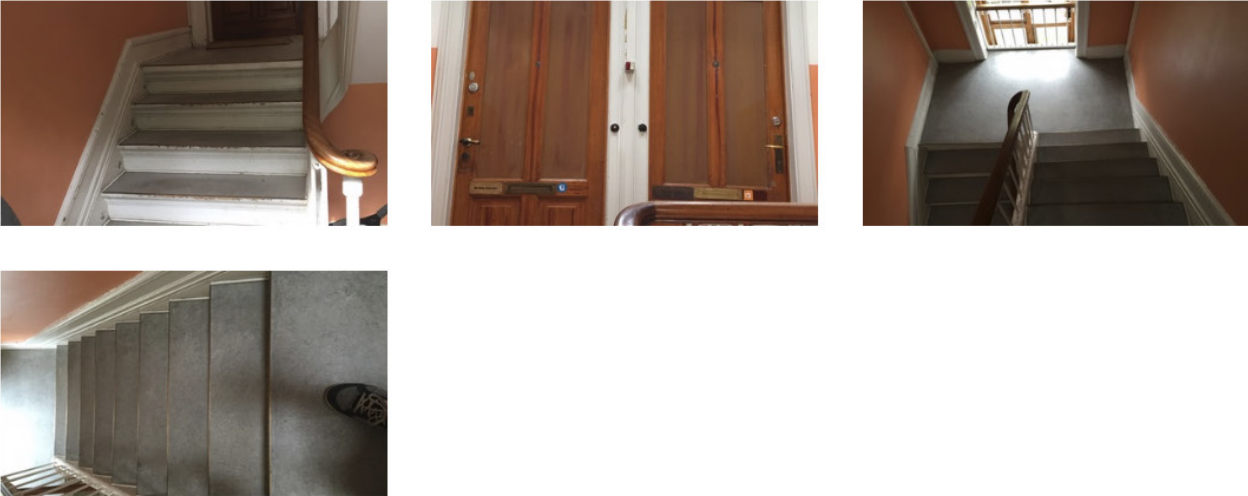
Ejendommens hovedtrapper er opbygget som to-løbstrapper med mellemrepos. Overflader: Vægge er pudset og malet. Trinflader med linoleum, nederste repos med terrazzo Lofter er pudset og malet/kalket Vanger, stødtrin, fodpaneler mv. er malerbehandlet i højglans Håndlister er lakerede Balustre er i malerbehandlet jern Døre: malede fyldningsdøre af træ med glas i overfelt. Standen er pæn. Ved løbende vedligeholdelse kan der ses bort fra levetid

Revner hugges ud og udbedres. Løs puds bankes ned og snavs og renses af. Når overfladen er hel og uden støv kastes et jævnt lag puds ud på området af flere omgange. Mørtel skal være i kvalitet og farve som eksisterende. Den hyppigste anvendte mørtel er en kalk-cement-mørtel (KC) i forholdet 50/50/700 (kalk/cement/sand). Områder med kalkede overflader skal pudses med en kalkmørtel. Løs maling fjernes, overflader vaskes i grundrens og alle overflader malerbehandles med farve og udtryk jf. foreningens ønsker. I prisen er regnet med samme farvesætning som eksisterende.

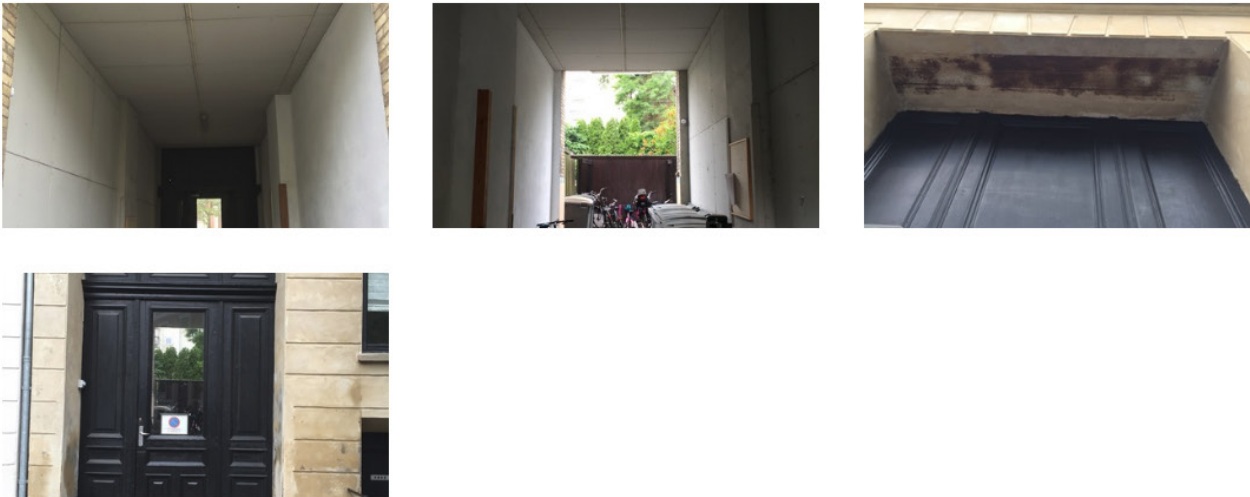
Ejendommen har portgennemgang fra gade til gården. Portrummet er efterisoleret i 1983 med eternit belægning på vægge og loft. Portdøren mod gaden er den oprindelige i massivt træ med fyldning. Standen er pæn.

Ingen Men man skal være opmærksom på at jernet er delvist blottet over port døren. Dette skal renses og pudses op på ny, samt malerbehandles, men alt dette kan tages i forbindelse med facaderenoveringen.

Malerbehandling bør foretages med 5 års interval. Løs maling fjernes, og ved huller og revner spartles og slibes. Derefter renses med grundrens, og der afsluttes med min. 2 gange maling.
